28/08/2025 03:00 am
Report id: PPI-12-19066-7211
Contact: T. 9200 33331
Follow us on
@CARTRUSTKSA

Car Trust Inspection Report تقرير فحص كار ترست

Summary Report تقرير ملخص

Vehicle VIN: رقم الهيكل LJD5AA1D2R0134112	Color: اللون Grey	Make: الشركة المصنعة KIA
Model: الطراز Seltos	Year: السنة 2024	Trim: إصدار المركبة 1.5L LX
Serial Number: الرقم التسلسلي 0000000000	Mileage from Car Trust: قراءة العداد (كارترست) 22888 km

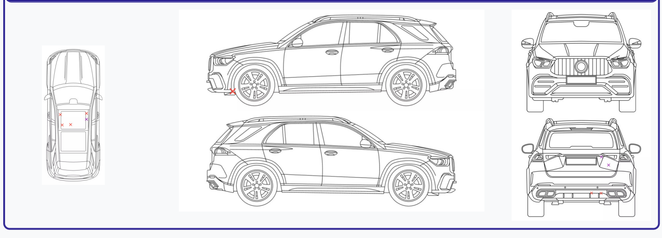
Visual Inspection الفحص البصري

Back-الخلف: Scratch - خدش في الطلاء, Dent - نقر في الطلاء	Roof-السقف: Dent - نقر في الطلاء, Scratch - خدش في الطلاء
Right Side-الجهة اليمين: No Defect - لا توجد ملاحظات	Front-الأمام: No Defect - لا توجد ملاحظات
Left Side-الجهة اليسار: Dent - نقر في الطلاء
